INTERVENTO DI RINFORZO STRUTTURALE CON FRP EDIFICIO DI PIAZZA SAN BABILA - MILANO Italia, 2015

Lavoro: l'intervento riguarda il ripristino di un solaio con l'utilizzo di Fibre di Carbonio che ha subito sfondamenti presso l'immobile di Piazza San Babila a Milano.

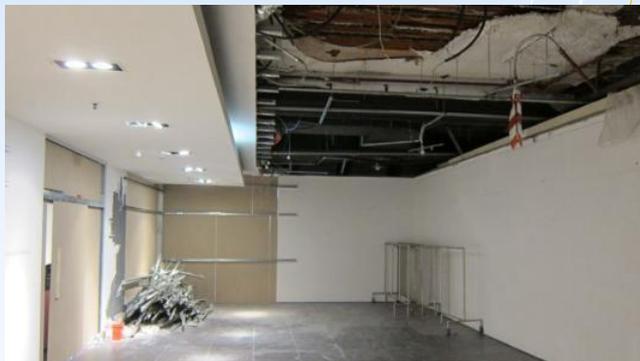
Scopo del lavoro: l'attività ha richiesto sopralluoghi per i rilievi e il progetto del ripristino del solaio. Il solaio in oggetto è di tipo monodirezionale in soletta mista laterizio e cappa, con un passo degli elementi in laterizio (pignatte) di 33cm. E' il tipico solaio utilizzato negli anni '50 per alloggiare le serpentine in acciaio del riscaldamento. Il solaio ha subito uno sfondamento con rottura del copriferro, distacco dell'intonaco e rottura degli elementi in laterizio.

- Solaio da ripristinare

Il solaio è stato riparato in modo da riportarlo alla stessa capacità portante che aveva originariamente, tramite il dimensionamento di lamine di rinforzo e l'aumento delle sezioni dei travetti in corrispondenza degli appoggi.

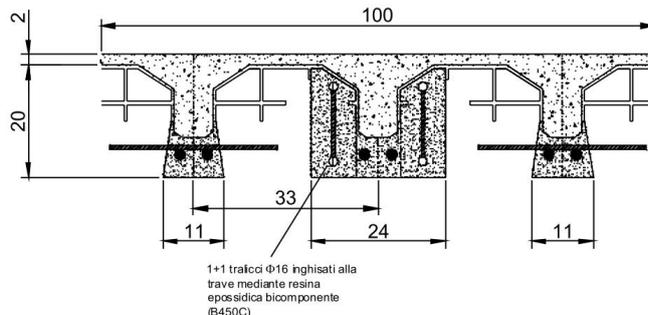
- Intervento agli appoggi

Dopo la rimozione degli impianti e delle parti di calcestruzzo ammalorate, si sono demolite le costole in laterizio delle pignatte ed in particolare le costole laterali dei travetti. E' stata quindi effettuata un'accurata pulizia dei travetti e sono state pulite e protette le armature esistenti con l'applicazione di una vernice protettiva alla corrosione. In corrispondenza degli appoggi si sono aumentate le sezioni dei travetti e sono stati inseriti dei tralicci di rinforzo. Ciascun travetto del solaio è stato rinforzato mediante l'applicazione con resina di lamine di FRP poste sulla superficie esterna dei travetti. Sono stati previsti inoltre dei ferri aventi la funzione di sostenere il carico del controsoffitto e degli impianti, senza così dover ricorrere a nuove tassellature nelle nervature riparate.

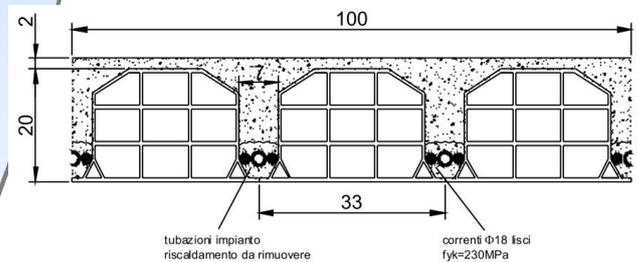
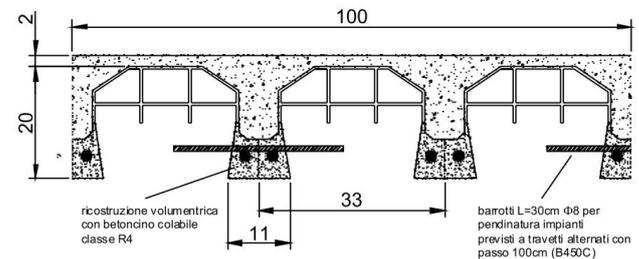
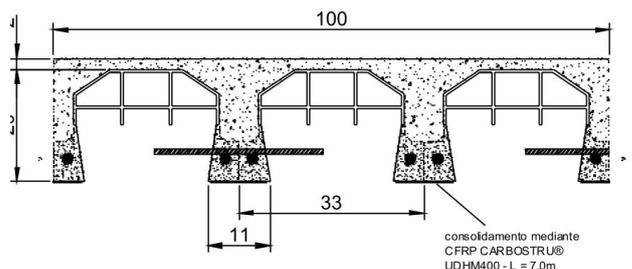
- Intervento in campata
